**Auszug**  
aus dem Protokoll der  
Sitzung des Umwelt-, Bau- und Feuerwehrausschusses  
vom 16.02.2023

**Top 5.2    Vorstellung der Ergebnisse der Untersuchung zum Mühlenteich durch KLS Gewässerschutz**

# Wedeler Mühlenteich

## Gutachten zur Sicherung eines guten ökologischen Zustandes

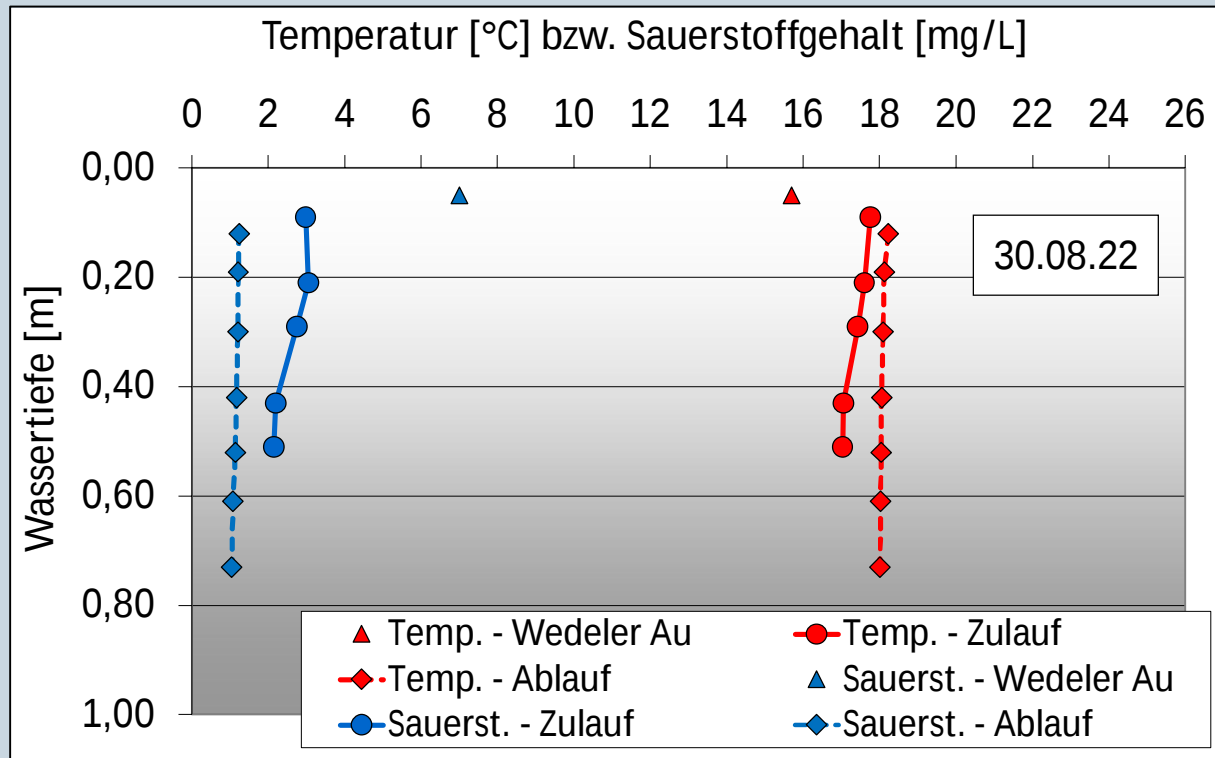
- ➡ Im Sommer zeitweise sehr geringer Sauerstoffgehalt im Teich
- ➡ Für Fische und höhere Gewässerorganismen kritisch
- ➡ Auch im Bereich des Belüfters kein höherer Sauerstoffgehalt

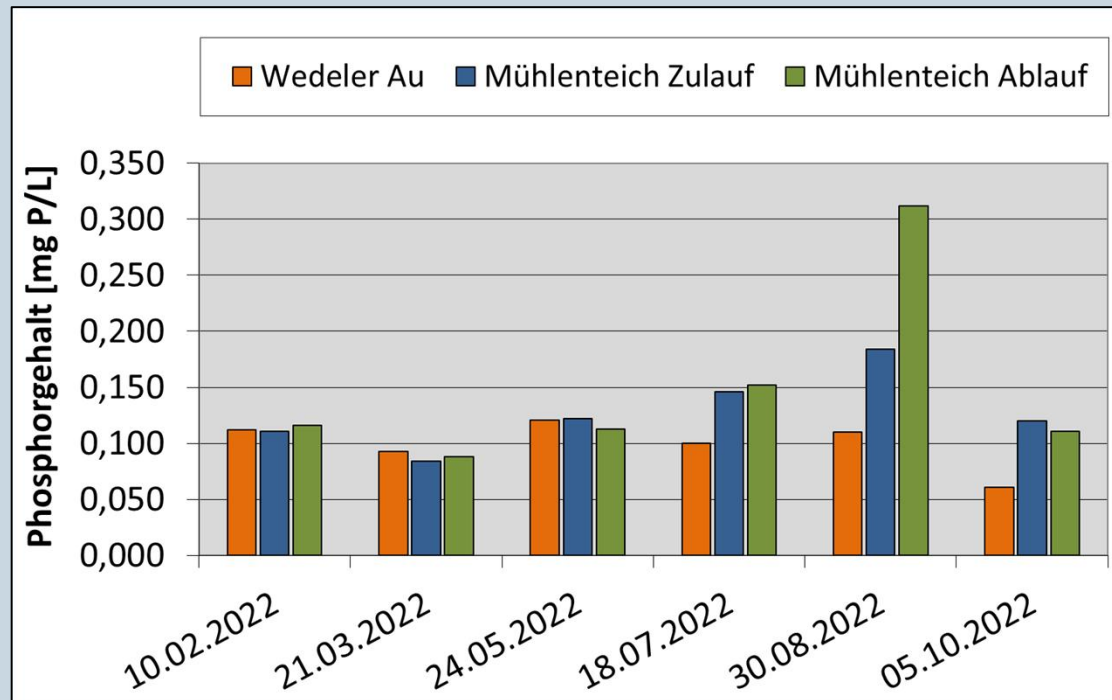
Wedeler Au: Richtwerte für guten ökologischen Zustand eingehalten

Mühlenteich: Phosphorgehalte auf erhöhtem Niveau

➡ Aufgrund des hohen Wasseraustausches aber keine unerwünscht starke Algenentwicklung

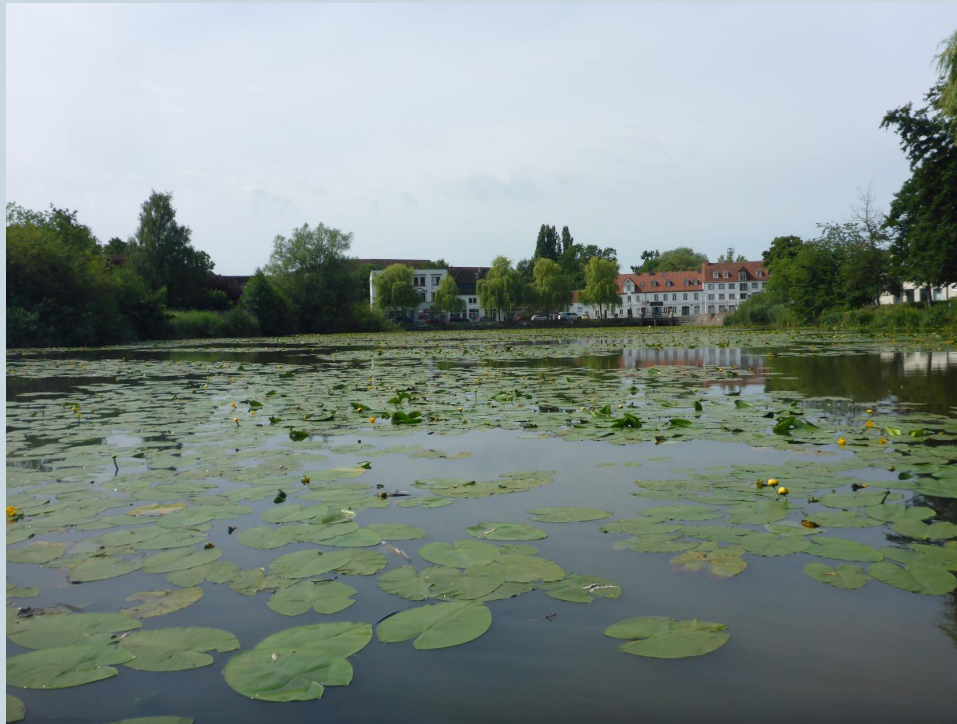
Unterwasserpflanzen: Keine Bestände vorhanden

Schwimdblattpflanzen: Gelbe Teichrose (*Nuphar lutea*)

Ab Mai nahezu flächendeckender Bewuchs auf der gesamten Teichfläche
