Gemeinsamer Antrag der Fraktionen zum Kraftwerk Wedel

Gutachten	MR-G 19101 vom 1. November 2019
Auftraggeber	Amtsgericht Pinneberg Postfach 1149 25401 Pinneberg
Aktenzeichen	64 H 6/18
Verfahren	Selbstständiges Beweisverfahren
Adresse	Dr. Martin Rütters Öffentlich bestellter und vereidigter Sachverständiger für Klebstoffe und Klebtechnik c/o Fraunhofer Institut für Fertigungstechnik und Angewandte Materialforschung Wiener Str. 12 28359 Bremen klebtechnik@ruetters.org Tel. 0421 / 2246-414 Fax 0421 / 2246-430
Beweisbeschluss	vom 19.11.2018
Auftrag	Ursachenermittlung und Bewertung von Lackschäden an einem Kraftfahrzeug im Einzugsbereich eines Kohlekraftwerks
Umfang	Diese Gutachten enthält 22 Seiten und 3 Anlagen Anlage 1: Gutachten Ö.v.b.Svs Stegitz Anlage 2: Wiederbeschaffungswert durch Ö.v.b.SV Stegitz Anlage 3: Berechnung Mindertwert durch Ö.v.b.SV Stegitz

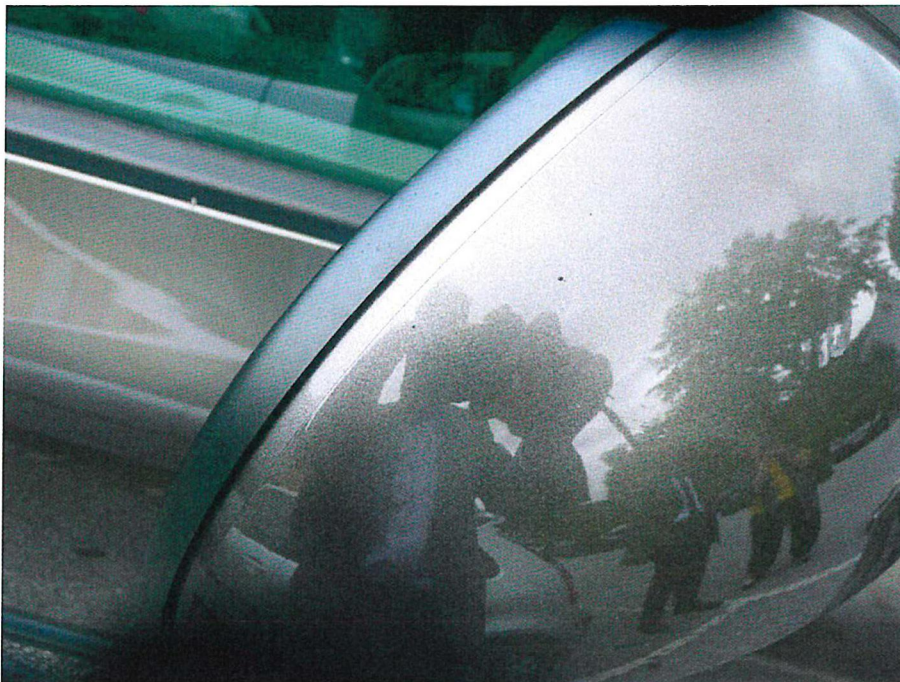
Am Fahrzeug des Antragstellers waren punktuelle, meist kreisförmige Beschädigungen auf allen Oberflächen festzustellen (**Bild 1**). Wie in **Bild 2** zu sehen, konnten diese Schäden auch an lackierten Kunststoffteilen wie z.B. Seitenspiegel festgestellt werden. Senkrechte Flächen waren ebenfalls betroffen, wiesen jedoch eine geringere Dichte von punktuellen Schäden auf. Nach Angaben des Antragstellers Herrn Schnier datieren die Schädigungen aus dem Jahr 2017. Ebenso gab Herr Schnier an, dass in der nachfolgenden Zeit das Fahrzeug im Freien überwiegend in dem Wohngebiet geparkt wurde und schon mehrere Wagenwäschen durchlaufen hatte.

Bild 2: Beispiel eines geschädigten Bereichs eines lackierten Kunststoffs (Seitenspiegel)
