**Auszug**  
aus dem Protokoll der  
Sitzung des Umwelt-, Bau- und Feuerwehrausschusses  
vom 16.02.2023

**Top 5.2    Vorstellung der Ergebnisse der Untersuchung zum Mühlenteich durch KLS Gewässerschutz**

# Wedeler Mühlenteich

## Gutachten zur Sicherung eines guten ökologischen Zustandes

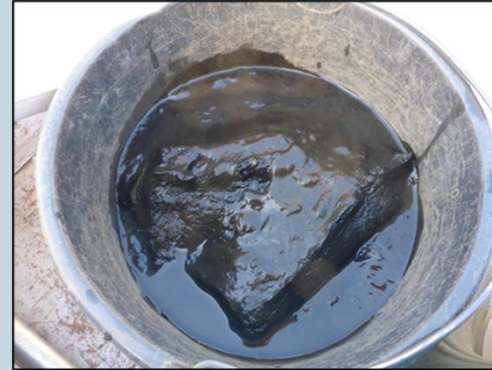
- 2021:

- ➔ Sedimentvermessung und -untersuchung

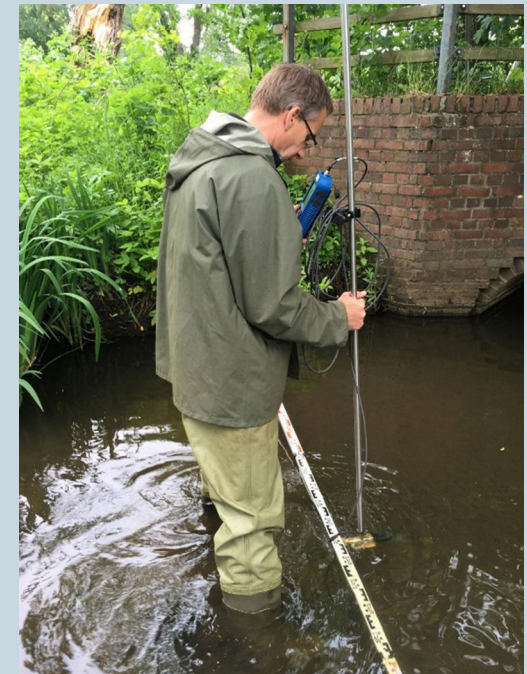
- 2022:

- ➔ Gewässerökologische Untersuchungen: Untersuchungen im Zulauf (Wedeler Au) und an zwei Probestellen im Teich
  - ➔ 6 Termine: Februar bis Oktober

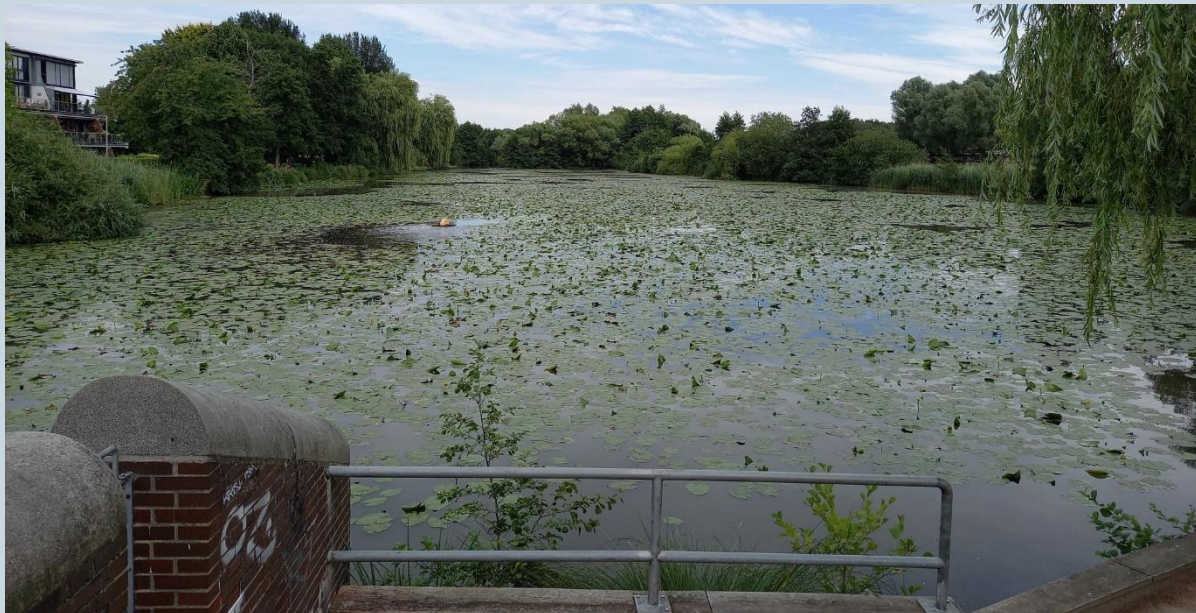
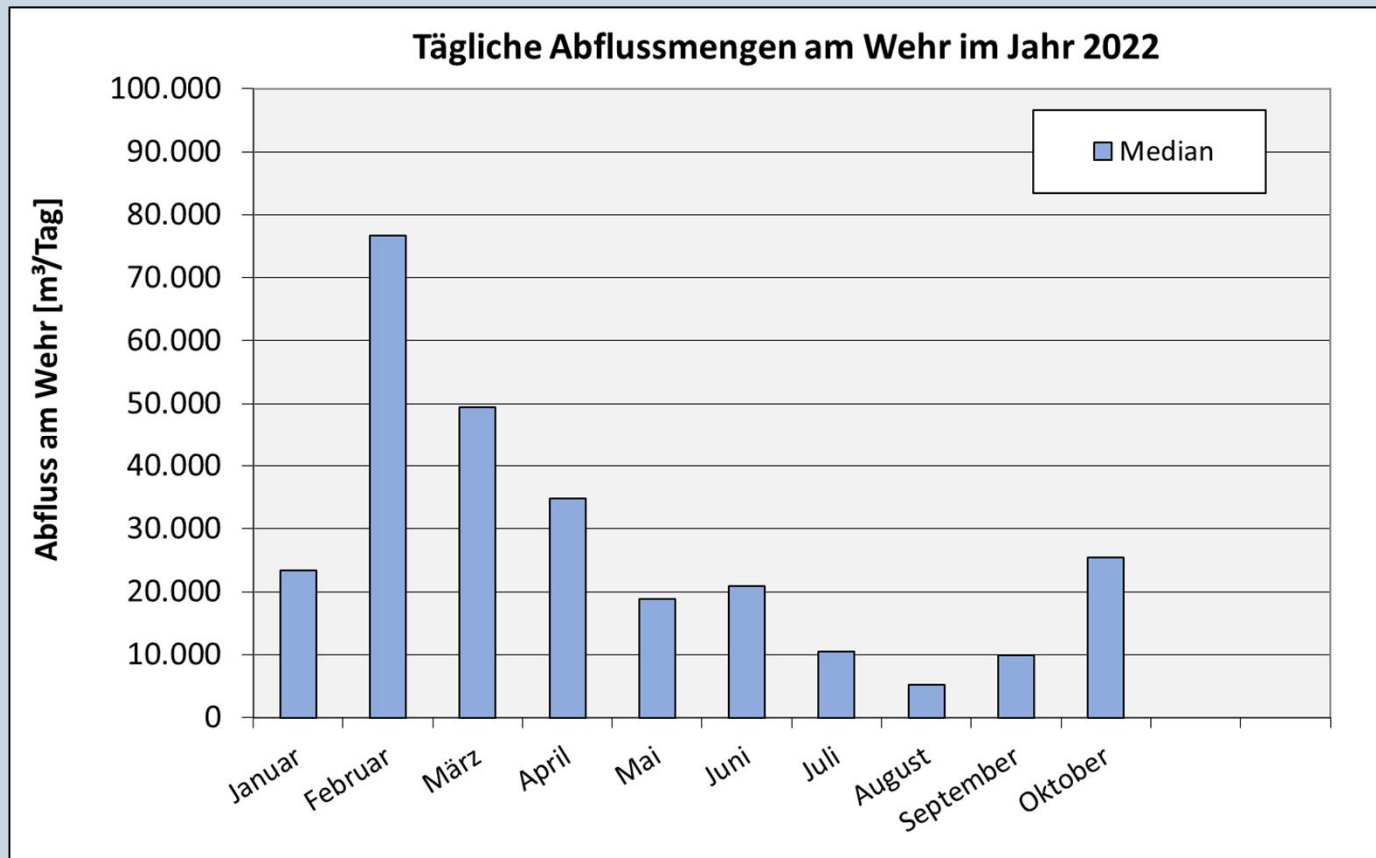
Bei Wasservolumen des Mühlenteiches von ca. 10.000 m<sup>3</sup>

➡ ganzjährig sehr hoher Wasseraustausch

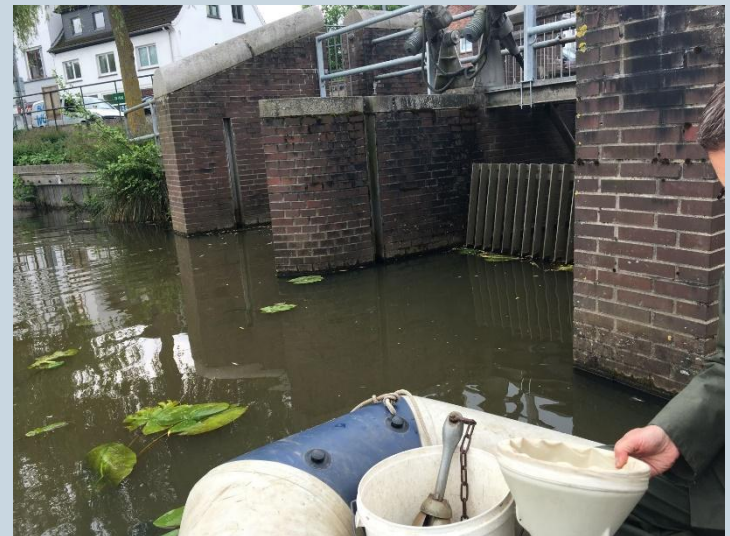
- ➡ Im Sommer zeitweise sehr geringer Sauerstoffgehalt im Teich
- ➡ Für Fische und höhere Gewässerorganismen kritisch
- ➡ Auch im Bereich des Belüfters kein höherer Sauerstoffgehalt
