| Verantwortlich:<br>Fachdienst Stadt- u. Landschaftsplanung | <b>BESCHLUSSVORLAGE</b> |

## Sanierungsgebiet "Stadthafen Wedel" hier: Sanierungsmaßnahme Kaimauer

die Kaimauersanierung im Teilbereich 5 + 6 der Spundwand durch den Einbau einer aufgelösten Säulengründung als Kombination aus geokunststoffummantelten Säulen (GEC) in Verbindung mit Nassmörtelsäulen (CMC) durchzuführen (Variante 2).

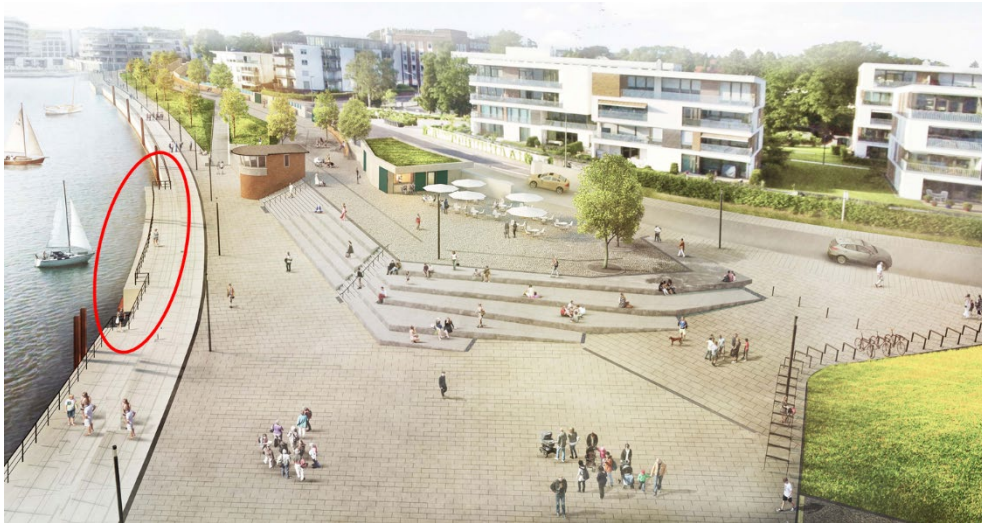
Die Kaimauersanierung erfolgt durch den Neubau einer einfach verankerten Spundwand, die nach den Regeln der Technik ausgelegt wird. Die neue Wand muss hier bei üblicher Bauweise etwa 2 m vor die bestehende Wand eingebracht werden, eine sogenannte „Vorsetze“, was zu einer geringfügigen Reduktion der zur Verfügung stehenden Hafenbreite sowie einem Versprung in der Kaimauervorderkante in diesem Bereich führt.

Abbildung 1-1: Visualisierung Versprung in Hafenkante durch „Vorsetze“
